# Steuerung der Pflanzengesundheit in der Innenraumbegrünung durch moderne Gebäudetechnik am Beispiel des Großen Tropenhauses im Botanischen Garten Berlin

Prof. Dr. habil. Hartmut Balder  
Prof. Dr. Ing. Martin Behne  
Berliner Hochschule für Technik

Weltkongress Gebäudegrün  
World Green  
Infrastructure Congress  
WGIC 2023  
www.bugg-congress2023.com

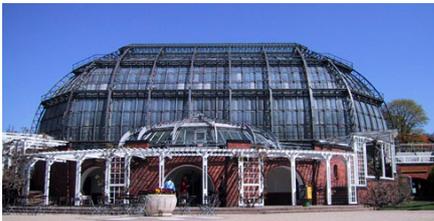
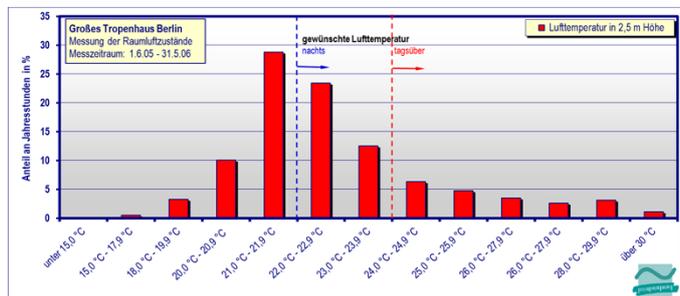
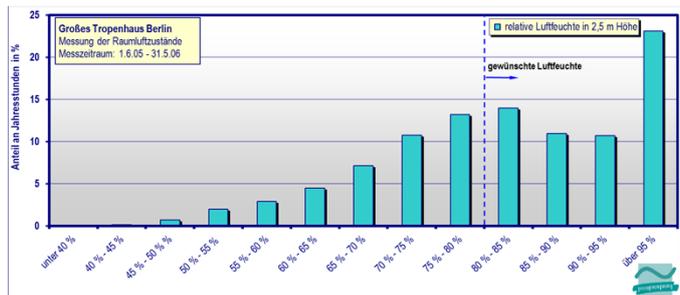
## Mikroklima vor der Sanierung

### Monitoring 2005

vor Sanierung
Luft- temperatur in °C	tagsüber	24
	nachts	22
Luft- feuchte in %	tagsüber	80
	nachts	80

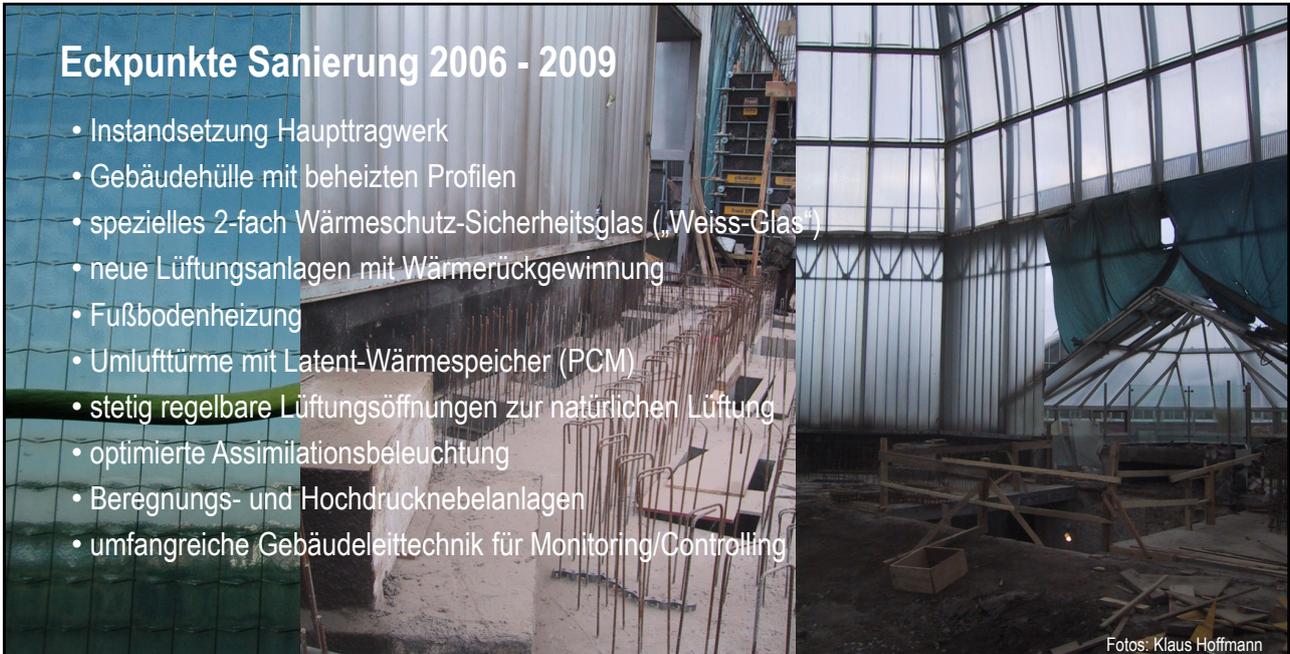
## Eckpunkte Sanierung 2006 - 2009

- Instandsetzung Haupttragwerk
- Gebäudehülle mit beheizten Profilen
- spezielles 2-fach Wärmeschutz-Sicherheitsglas („Weiss-Glas“)
- neue Lüftungsanlagen mit Wärmerückgewinnung
- Fußbodenheizung
- Umlufttürme mit Latent-Wärmespeicher (PCM)
- stetig regelbare Lüftungsöffnungen zur natürlichen Lüftung
- optimierte Assimilationsbeleuchtung
- Beregnungs- und Hochdrucknebelanlagen
- umfangreiche Gebäudeleittechnik für Monitoring/Controlling

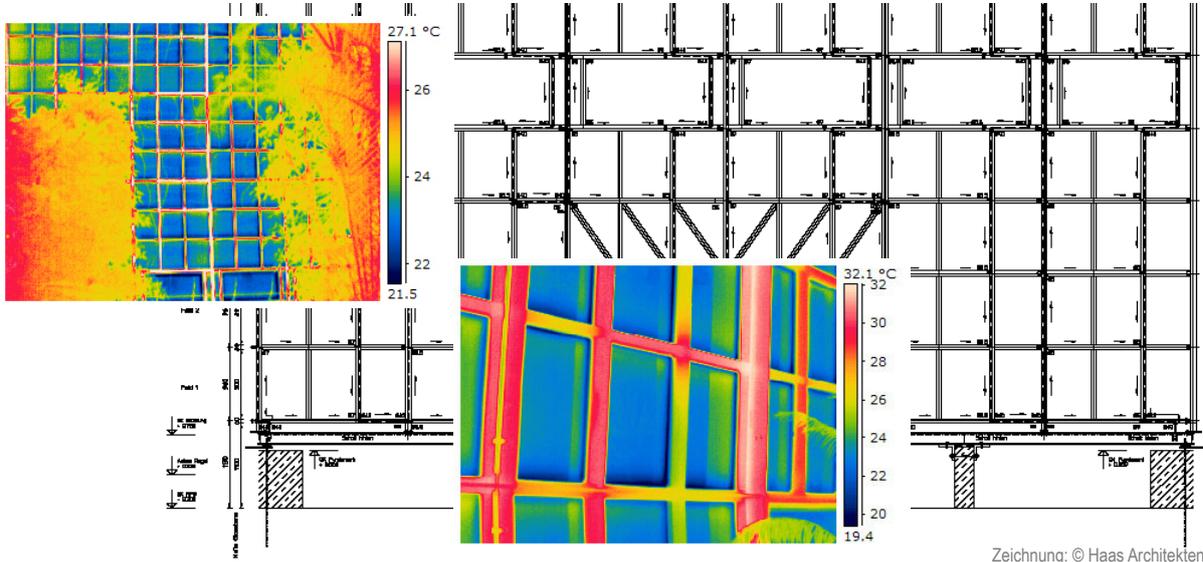
## Fassadenheizung

- Fassadenheizung hat sich bewährt,
- Einsparung Heizenergie (Fernwärme) gegenüber vor der Sanierung über 70 %,
- Gebäudeleittechnik ermöglicht vielfältige Anpassungen der Betriebsweise
- Sollwerte Lufttemperatur und –feuchte gut regelbar und „stabil“
- Lufttemperaturschichtungen weniger ausgeprägt
- Umlufttürme mit PCM ohne Wirkung
- deutlich erhöhter Stromverbrauch gegenüber vor der Sanierung

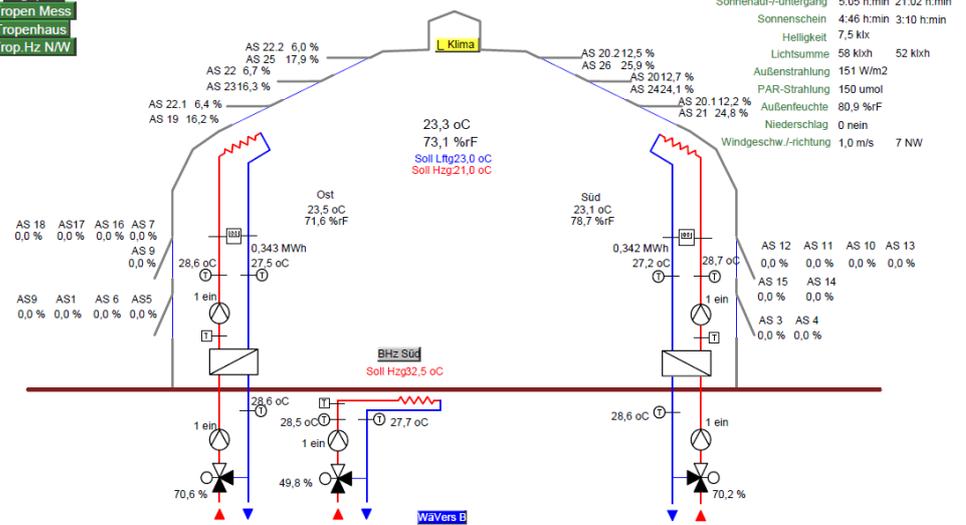
Lageplan  
Tropen Mess  
Tropenhaus  
Trop. Hz NW

## Monitoring und Controlling

### 10 Tropen. Heizung Süd/Ost

Außentemp. Mast/Nordwand	15,0 oC	14,1 oC
Min / Max	11,6 oC	14,1 oC
Sonnenauf-/untergang	5:05 h:min	21:02 h:min
Sonnenschein	4:46 h:min	3:10 h:min
Helligkeit	7,5 klx	
Lichtsumme	58 klxh	52 klxh
Außenstrahlung	151 W/m2	
PAR-Strahlung	150 umol	
Außenfeuchte	80,9 %rF	
Niederschlag	0 nein	
Windgeschw./-richtung	1,0 m/s	7 NW

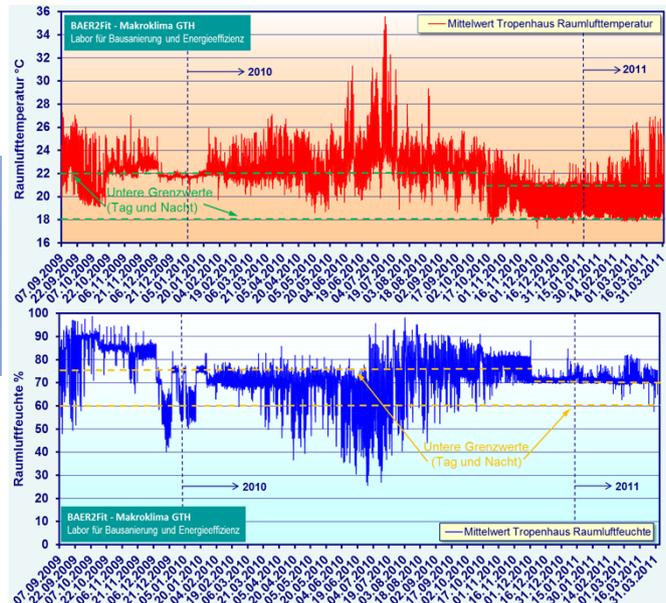
## Ergebnisse aus der Einfahrphase

### Monitoring 2009 – 2011 (BAER2Fit)

- Anpassung Sollwerte

vor Sanierung	nach Sanierung	
			1. Jahr	2. Jahr
Luft-temperatur in °C	tagsüber	24	22	21
	nachts	22	18	18
Luft-feuchte in %	tagsüber	80	75	70
	nachts	80	60	60

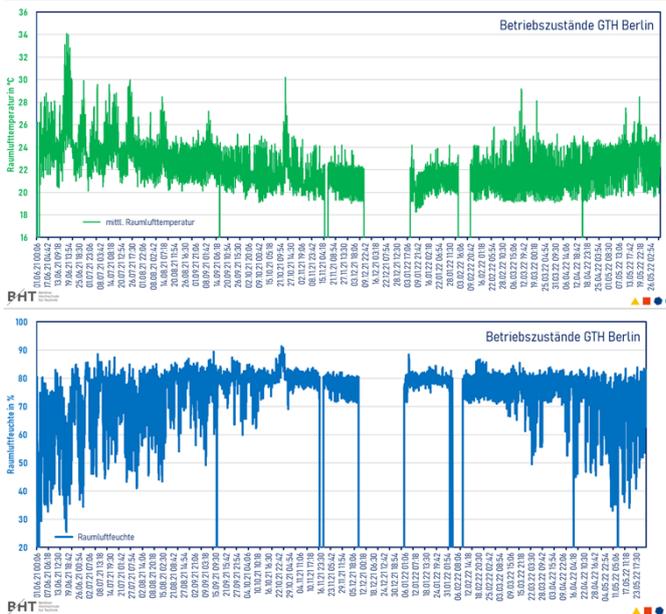
### Auswertung 2022

- Beobachtung Raumluftzustände

2021/2022
Luft-temperatur in °C	tagsüber	22
	nachts	19
Luft-feuchte in %	tagsüber	80
	nachts	70

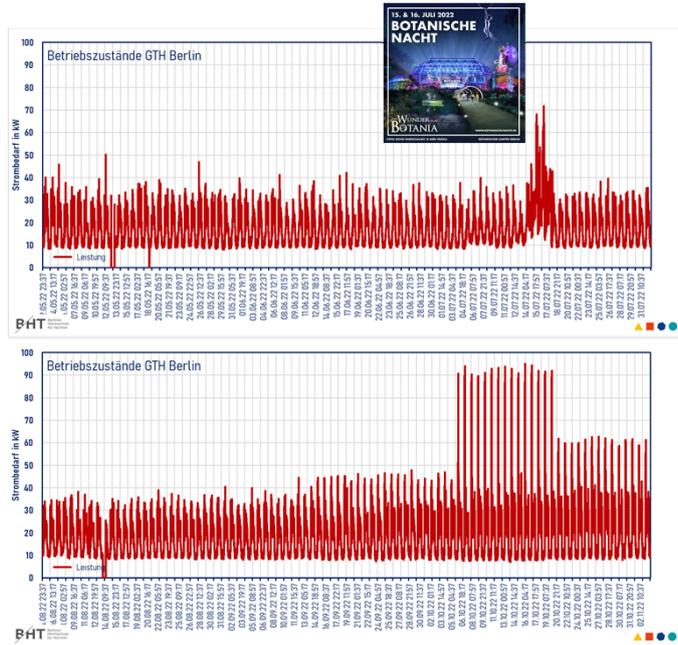
### Auswertung 2022

- Beobachtung elektrische Leistung

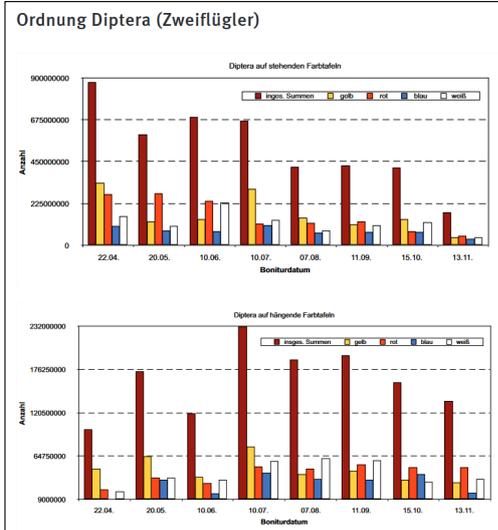
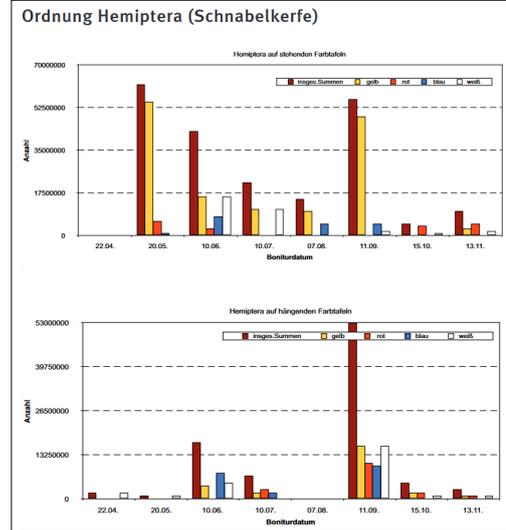
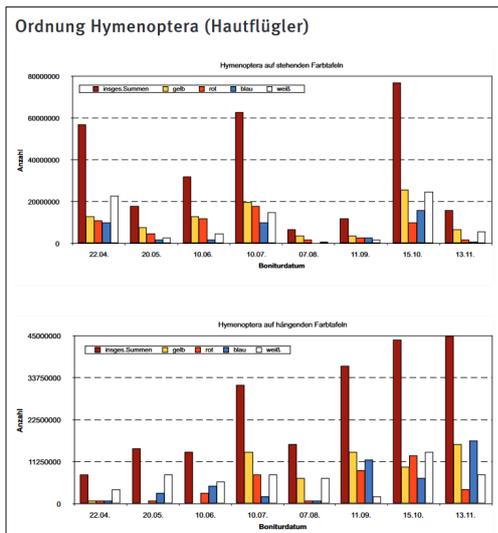
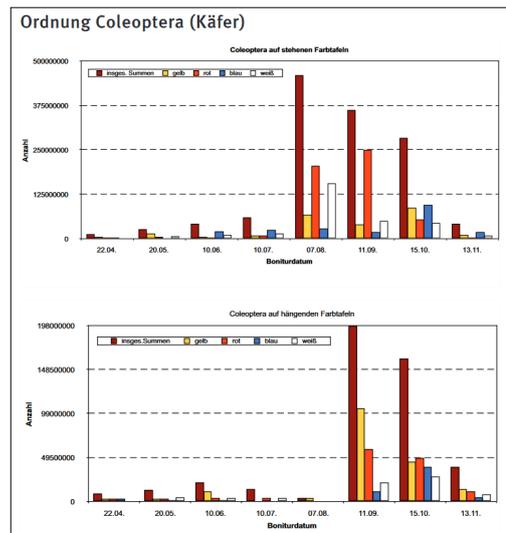
## Populationsdynamik bedeutender Insektengruppen

- Auftreten der Insekten war in Bodennähe stets höher als über dem Bestand.
- Insekten aus der Ordnung Diptera waren mengenmäßig am häufigsten vertreten, weniger Hemiptera, Hymenoptera, Lepidoptera, Thysanoptera und Neuroptera
- Im Allgemeinen handelte es sich hier um gewöhnliche Fliegen und Mücken.
- Im August 2010 kam es zu einem deutlichen Anstieg der Käferpopulation (Kräuterdieb, *Ptinus fur*). Lebt von getrockneten pflanzlichen und tierischen Substanzen.
- Auch wenn über die gesamte Überwachungsperiode zahlreiche Insekten auf den farbigen Leimtafeln nachgewiesen wurden, war aber zu keinem Zeitpunkt die Gesundheit der Pflanzen gefährdet. Bei den meisten Fängen handelte es sich nicht um Schädlinge.
- Die mit einer alkoholischen Lösung gefüllten Trichterfallen lockten hauptsächlich Spinnen, Ameisen und Asseln an und das in sehr geringen Mengen.

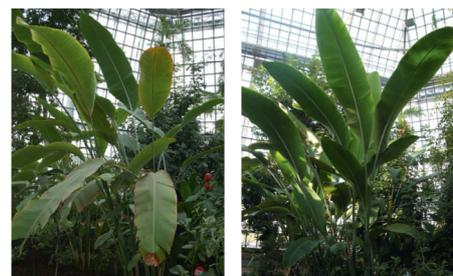
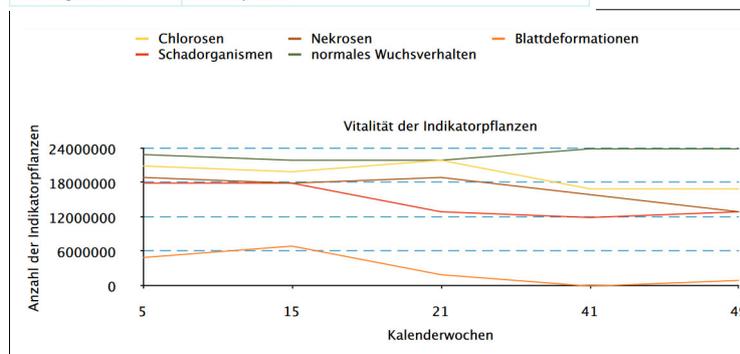
Abb. 5: Vergleich von Indikatorpflanzen am Beispiel Heliconia caribaea vorher – nachher (März 2010 – März 2011)

Was	Wo
Chlorosen	Blattspitze, Interkostalchlorosen, Blattrand, Neuaustrieb
Nekrosen	Blattspitze, Interkostalchlorosen, Blattrand, Neuaustrieb
Wuchsverhalten	Neuaustrieb erkennbar, scheint normal
Deformationen	Einzelne Blätter, gesamte Blätter
Blattwurf	Chlorotische Blätter, nekrotische Blätter
Absterben Pflanzen	Neuaustrieb zuerkennen, ohne Neuaustrieb
Schadorganismus	Tierisch, pilzlich
